Projet pilote de restauration du lac Brome

Rapport final

Rapport final préparé pour Ville de Lac-Brome
par Environnement LCL

Dans le cadre de l'action 1.4 du Plan d'intervention sur les algues
bleu-vert 2007-2017

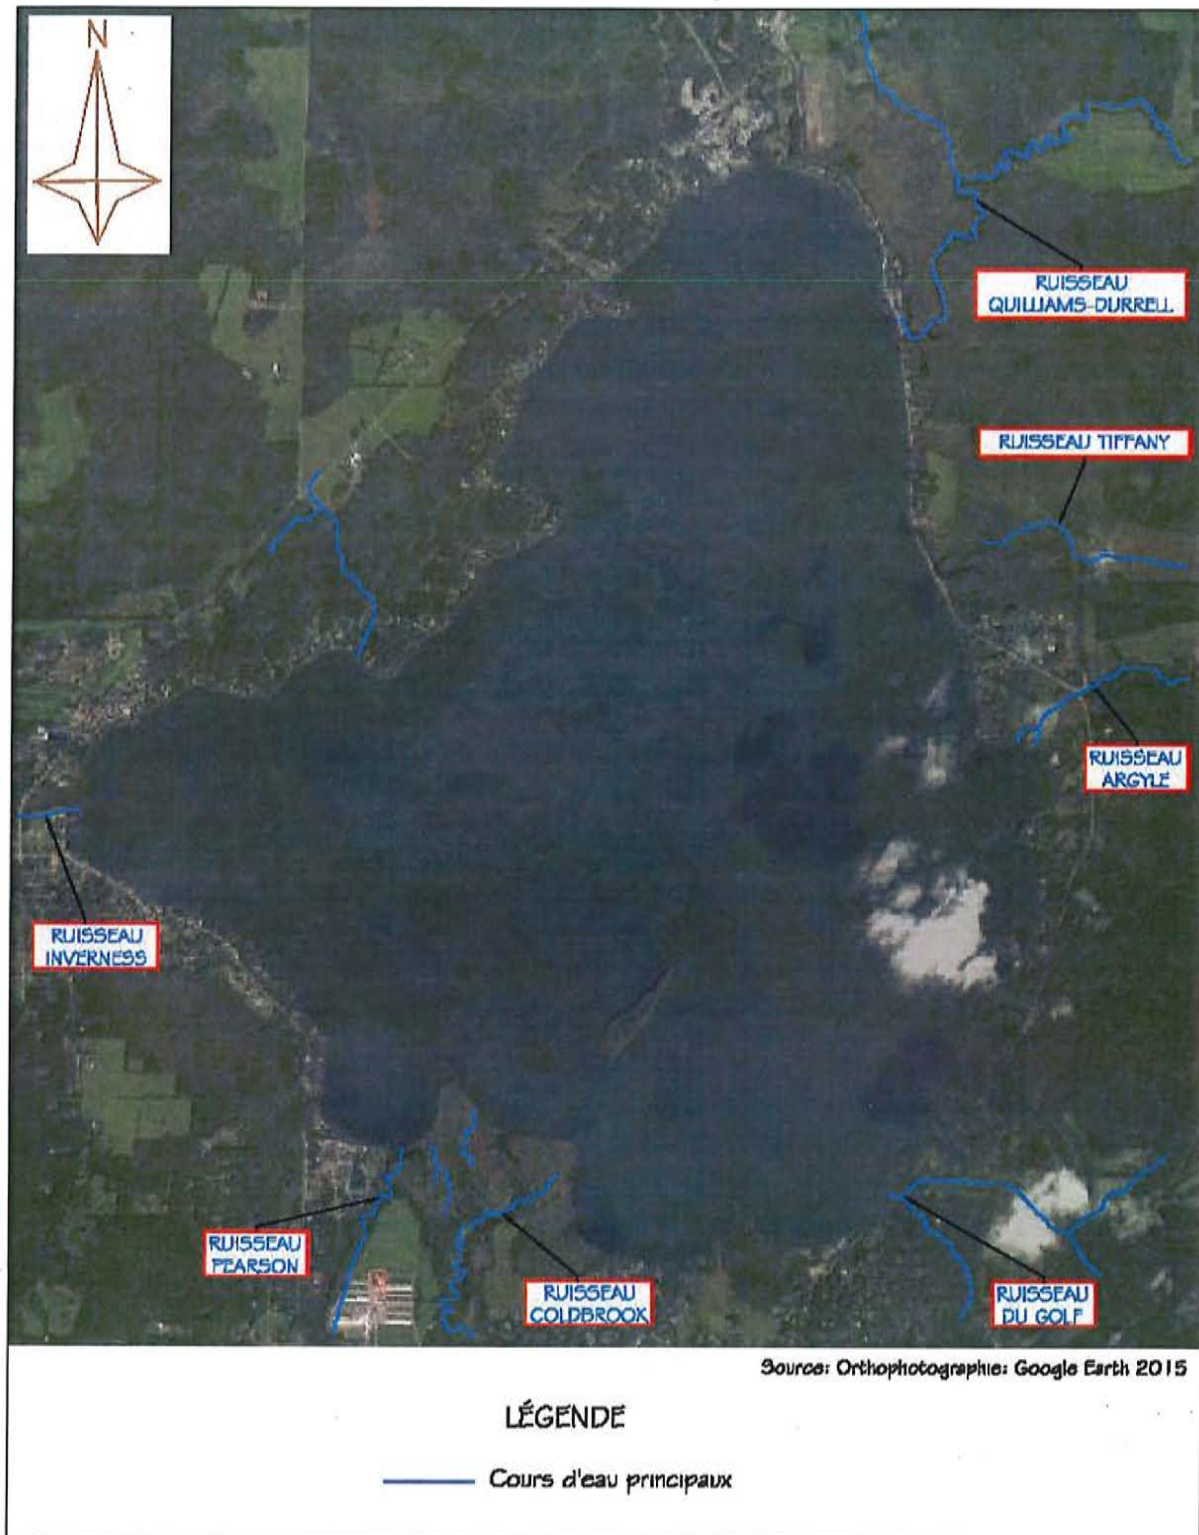
Figure 2 – Principaux tributaires du lac Brome

Le lac Brome est l'un des plus grands lacs de la Montérégie possédant une superficie de 14,5 km². Il s'agit d'un lac peu profond ayant une profondeur maximale de près de 13 mètres et une profondeur moyenne de 5,8 mètres (Bélangier, 1981). Son bassin versant couvre une superficie de près de 179 km². En plus des cours d'eau de moindre importance et des milieux humides qui bordent le lac, six principaux cours d'eau alimentent le lac Brome, soit les ruisseaux Inverness, Pearson, Coldbrook, Argyle, Tiffany et Quilliams-Durrel. Le bassin versant du lac Brome se divise en six sous-bassins versants, nommés en fonction des six ruisseaux principaux.

Les sous-bassins versants Quilliams-Durrell et Coldbrook avec leurs ruisseaux du même nom sont les principaux sous-bassins du lac Brome, contribuant conjointement à un apport en eau au lac de 75,9%, tel que présenté au tableau suivant. Tiré du plan directeur, le tableau qui suit dévoile la proportion de l'apport en eau de chacun des sous-bassins versants au Lac Brome ainsi que la proportion de l'apport en phosphore au lac de chacun des tributaires. Les sous-bassins versants Quilliams-Durrell et Coldbrook sont également ceux qui génèrent le plus important apport en phosphore au lac.

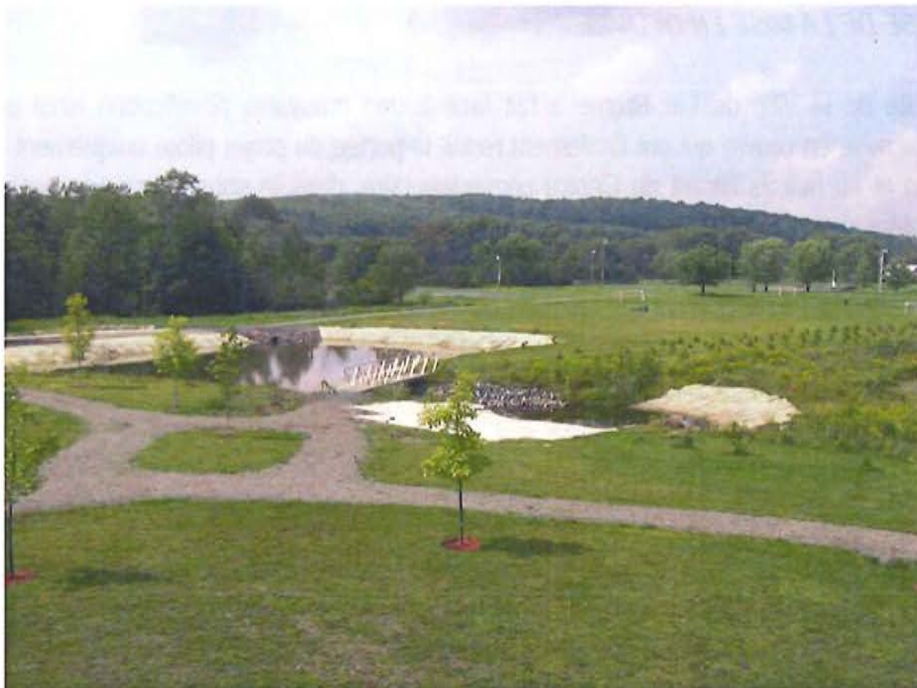
**Figure 3 - Finalisation des travaux du bassin et du marais filtrant
du Centre communautaire**

La figure 3 démontre le marais filtrant ainsi que le bassin de sédimentation et de rétention une fois les travaux complétés en 2010. La figure 4 présente l'état des plantes aquatiques du marais filtrant en date du 3 septembre 2010.

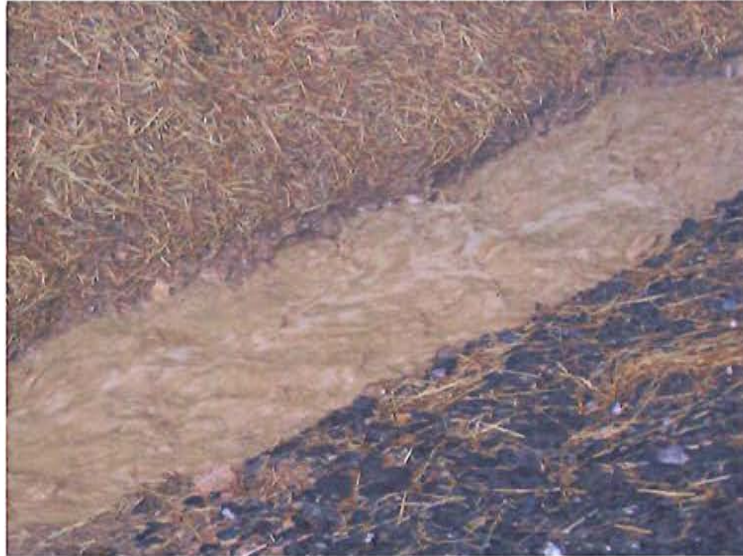
Photo 1 : Sédiments et matières en suspension

La topographie du bassin versant du lac Brome crée des conditions propices à l'augmentation excessive des vitesses d'écoulement de l'amont vers l'aval du bassin versant. Il s'ensuit une augmentation des débits et des capacités érosives des eaux qui se traduit dans le bassin versant par l'érosion du réseau de drainage et par des apports massifs de sédiments dans le lac (photo 1).

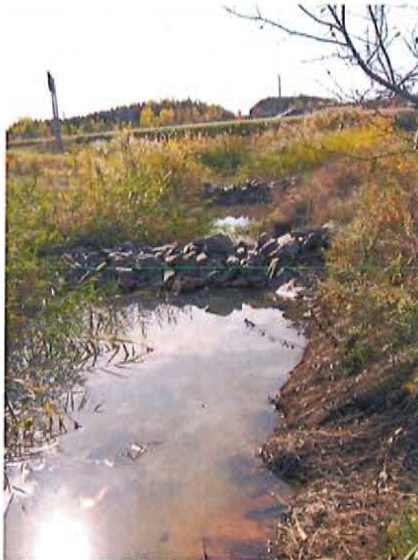
Photo 2a Seuil sans drain

Le projet pilote est donc composé d'une série d'essais techniques portant sur des ouvrages éco-hydrauliques. Plus précisément, les essais techniques concernent la conception, la mise en place et le suivi de différents types de seuils.

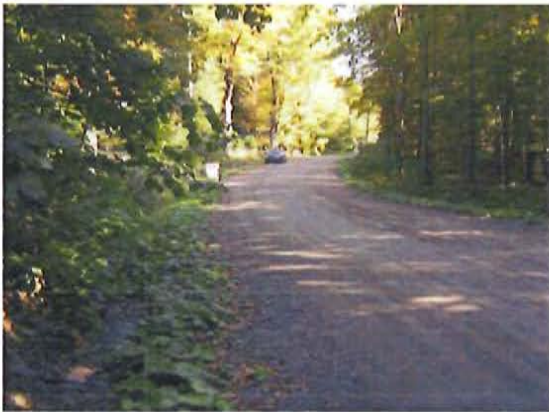
Photo 3 Rue Centre

McPherson. Les photos 3, 4 et 5 illustrent l'aspect des fossés de la rue Centre dans lesquels seront construits les seuils. La photo 3 montre une vue d'ensemble de la rue Centre alors que les photos 4 et 5 exposent l'état actuel des fossés qui laissent entrevoir des marques importantes d'érosion. Ces photos montrent que la rue Centre peut être une source de production de sédiments et que ces fossés, lors d'événements pluviaux importants, peuvent transporter une charge sédimentaire considérable. Le plan de localisation L1, inséré ci-après, décrit les types de seuils prévus et le nombre requis pour la rue Centre. Au total, 5 seuils en bois (plan F9) et 4 seuils en pierres (sans membrane géotextile) (plan F1).

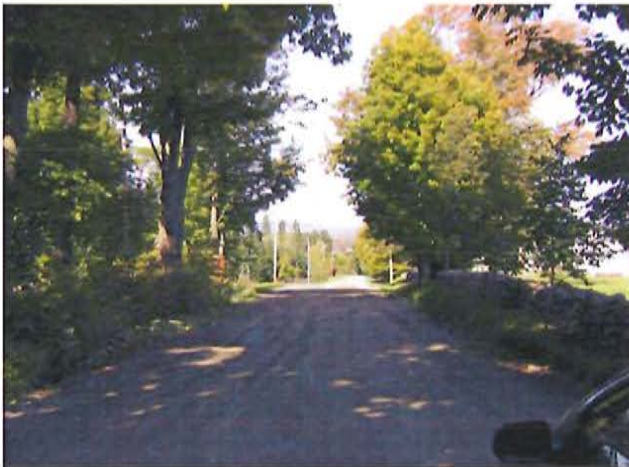
Photo 6 : Chemin Tibbits Hill

Ces ouvrages sont localisés et identifiés sur les plans de localisation L2 et L3. Les précisions techniques sont données sur les plans détails F1, F2, F3, F4 et F7. Les photos 7 et 8 montrent un aperçu des fossés du chemin Tibbits Hill.

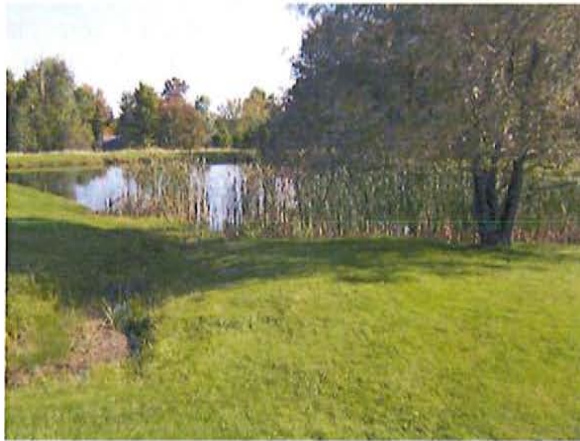
Photo 9 : Site McPherson, lac artificiel existant

Le site McPherson est localisé sur un terrain privé à l'intersection du chemin Centre et de la rue McPherson³. Le choix de ce site a été fait en raison de la pente du chemin Centre et de la présence d'un petit étang artificiel aménagé il y a plusieurs années par le propriétaire du terrain (photo 9). En effet, l'étang est situé en bas de pente du chemin Centre et recueille toutes les eaux qui sont drainées par les fossés du chemin Centre. Après avoir transité par l'étang, les eaux sont drainées vers le lac Brome via d'autres fossés. Aussi, dans le cadre du projet pilote, les fossés du chemin Centre en amont de ce terrain seront utilisés pour aménager des seuils de contrôle de la vitesse d'écoulement et de rétention des sédiments plus grossiers. Les vues en plan et en coupe des aménagements proposés sont joints sous l'onglet « Plans des ouvrages de captation et de traitement ».

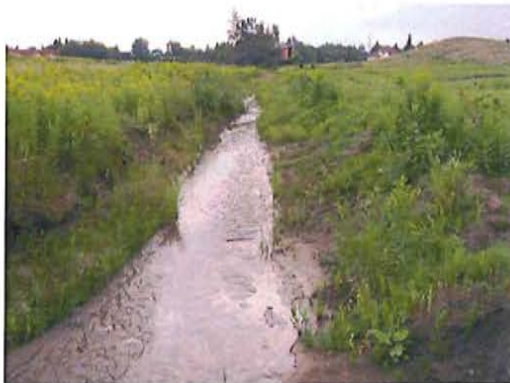
Photo 10 : Aperçu du fossé principal

Le site du Centre communautaire se trouve sur un terrain municipal. Le terrain récemment réaménagé suite à la construction du centre communautaire est traversé par un fossé qui provient du secteur résidentiel. Le long de son parcours, ce fossé fait confluence avec un fossé qui draine les terres autrefois utilisées par la ferme d'élevage de canards située à proximité (photos 10 et 11).

Les travaux proposés (voir plan et coupes joints sous l'onglet « Plans des ouvrages de captation et de traitement) consistent à aménager un bassin de rétention et de sédimentation à la confluence des deux fossés. En fait, il s'agira d'agrandir le fossé principal et l'embouchure du fossé provenant des terres de la ferme de canards pour en faire un bassin de sédimentation. Ensuite, en aval de ce nouveau bassin de sédimentation, le fossé principal sera transformé en

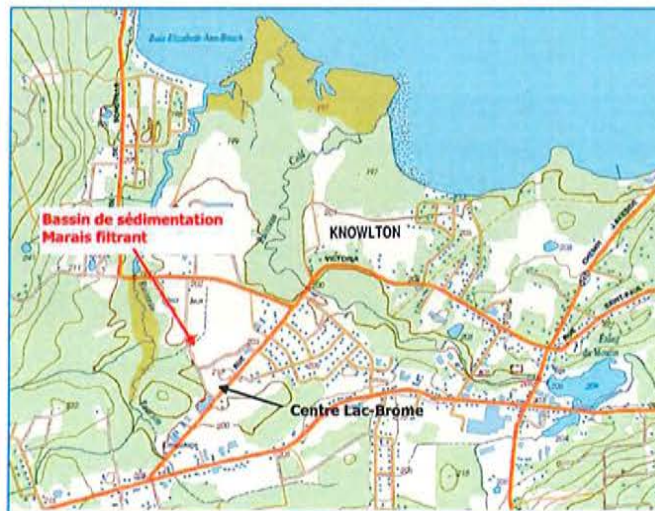
| Analyse granulométrique LC 21-040 | | |
|---|---|---|
| 14 | 93 | |

Le Centre communautaire de la Ville de Lac-Brome est situé au sud du lac Brome et à l'ouest du village de Knowlton. Pour sa part, le bassin de sédimentation est à l'arrière du bâtiment, à une distance d'environ 120 mètres. (figure 1)

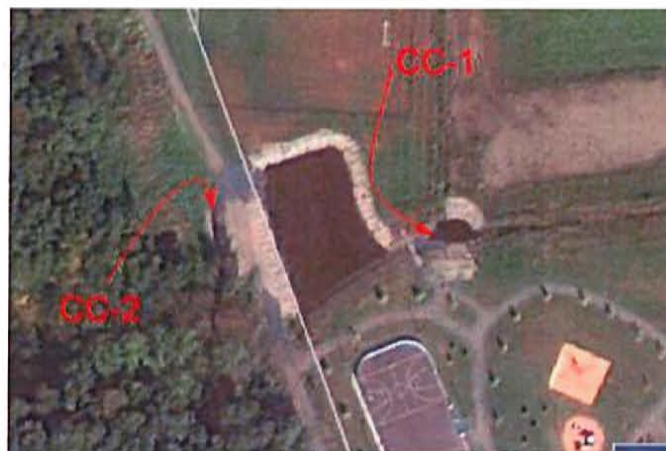
Figure 2 – Bassin de sédimentation et marais filtrant (Photo Google)

Les deux points de prélèvements sont identifiés comme CC-1 et CC-2.

Le point CC-1 est situé à la sortie du bassin de sédimentation, après l'entrée de deux fossés agricoles dans ce petit bassin. (figures 2 et 3)

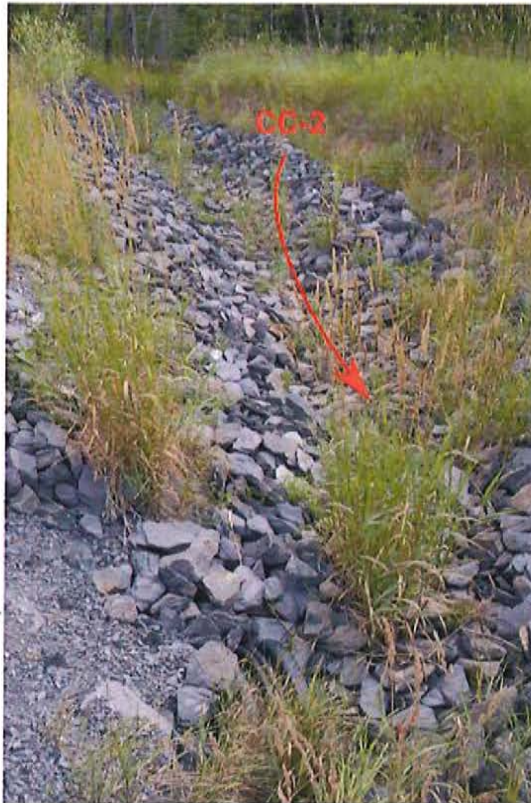
Figure 4 - Point de prélèvement CC-2 (Photo Pierre Fortier)

Les prélèvements au point CC-2 ont été réalisés à la sortie du marais filtrant, dans le fossé d'évacuation. Voir à cet effet la figure 4, photographie prise le 18 juillet 2013.
