Sous la loupe

Ruisseau Rousse – substrat meuble Bassin versant de la rivière des Outaouais

2018

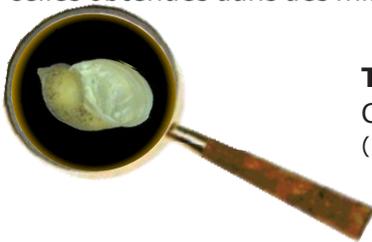
Indice de santé du benthos – substrat meuble (ISB_m)

Taxon dominant la communauté : Lymnaeidae (gastéropode)

Cote de tolérance à la pollution organique¹ : 6
(L'échelle varie de 0 à 10 : 0 = intolérant; 10 = tolérant.)

L'ISB_m du ruisseau Rousse à la station est de 25,1.
La santé biologique y est *très mauvaise*.

L'indice de santé du benthos ISB_m indiquait une santé biologique mauvaise en 2008 à une station en milieu meuble (04310104) située à proximité de celle-ci (400 mètres). Le résultat observé à la station étudiée indique une santé très mauvaise, avec une dizaine de points de moins qu'à la station 04310104 en 2008. Comme à la station échantillonnée dans une section de ce ruisseau dont le substrat est grossier (04310107), la communauté de 2018 est dominée par les gastéropodes Lymneidae. Ceux-ci représentent 69 % de la communauté, et une dominance aussi accentuée n'est pas le reflet d'une communauté en santé. Une telle dominance de ce taxon n'a jamais été observée auparavant dans nos divers suivis. Des analyses d'ADN ont permis l'identification de ce gastéropode. **Il s'agit de l'espèce européenne *Ampullaceana balthica* (synonyme *Radix balthica*), une espèce exotique envahissante.** Le pourcentage d'insectes était de 47 % en 2008 et de 3 % en 2018. Or, cette diminution indique une dégradation. Le nombre d'insectes ainsi que leur variété ont chuté entre les deux périodes.
