**ÉTUDE DES SOURCES DE CONTAMINATION DES
POISSONS DU LAC MAGOG PAR LES BPC**

Résultats des travaux réalisés de 1997 à 2001

Direction régionale de l'Estrie

**Ministère de l'Environnement
Gouvernement du Québec
Septembre 2002**

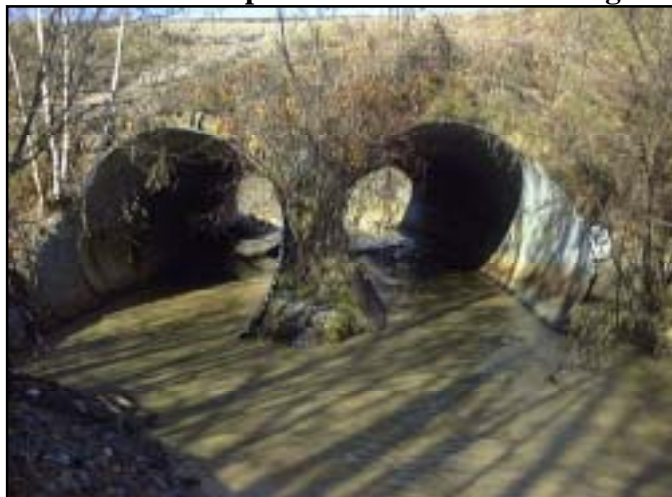
Le ruisseau Rouge est canalisé à la jonction de la voie ferrée, à l'aide de deux ponceaux métalliques d'un diamètre de 3,66 mètres (figure 2.1). L'écoulement y est parfois rapide, notamment au printemps ou en période de fortes précipitations, limitant ainsi l'installation de dispositifs de mesure de débit. Pour ces raisons, le recours au débitmètre ISCO à cinémométrie d'air, modèle 4250, s'est avéré un choix intéressant et économique.

Figure 2.1
Vue des deux ponceaux du ruisseau Rouge

Afin de faciliter l'installation du système de mesure du débit, les sédiments accumulés au fond des ponceaux ont été retirés en 1999 à l'aide d'une rétrocaveuse. Un muret, formé des sédiments excavés, a été aménagé à l'entrée et à la sortie d'un des ponceaux, déviant ainsi la totalité des eaux du ruisseau Rouge vers le second ponceau. Une sonde permettant la mesure en continu de la vitesse et de la hauteur d'eau a été fixée à la paroi métallique de ce ponceau à l'aide de serre-joints.

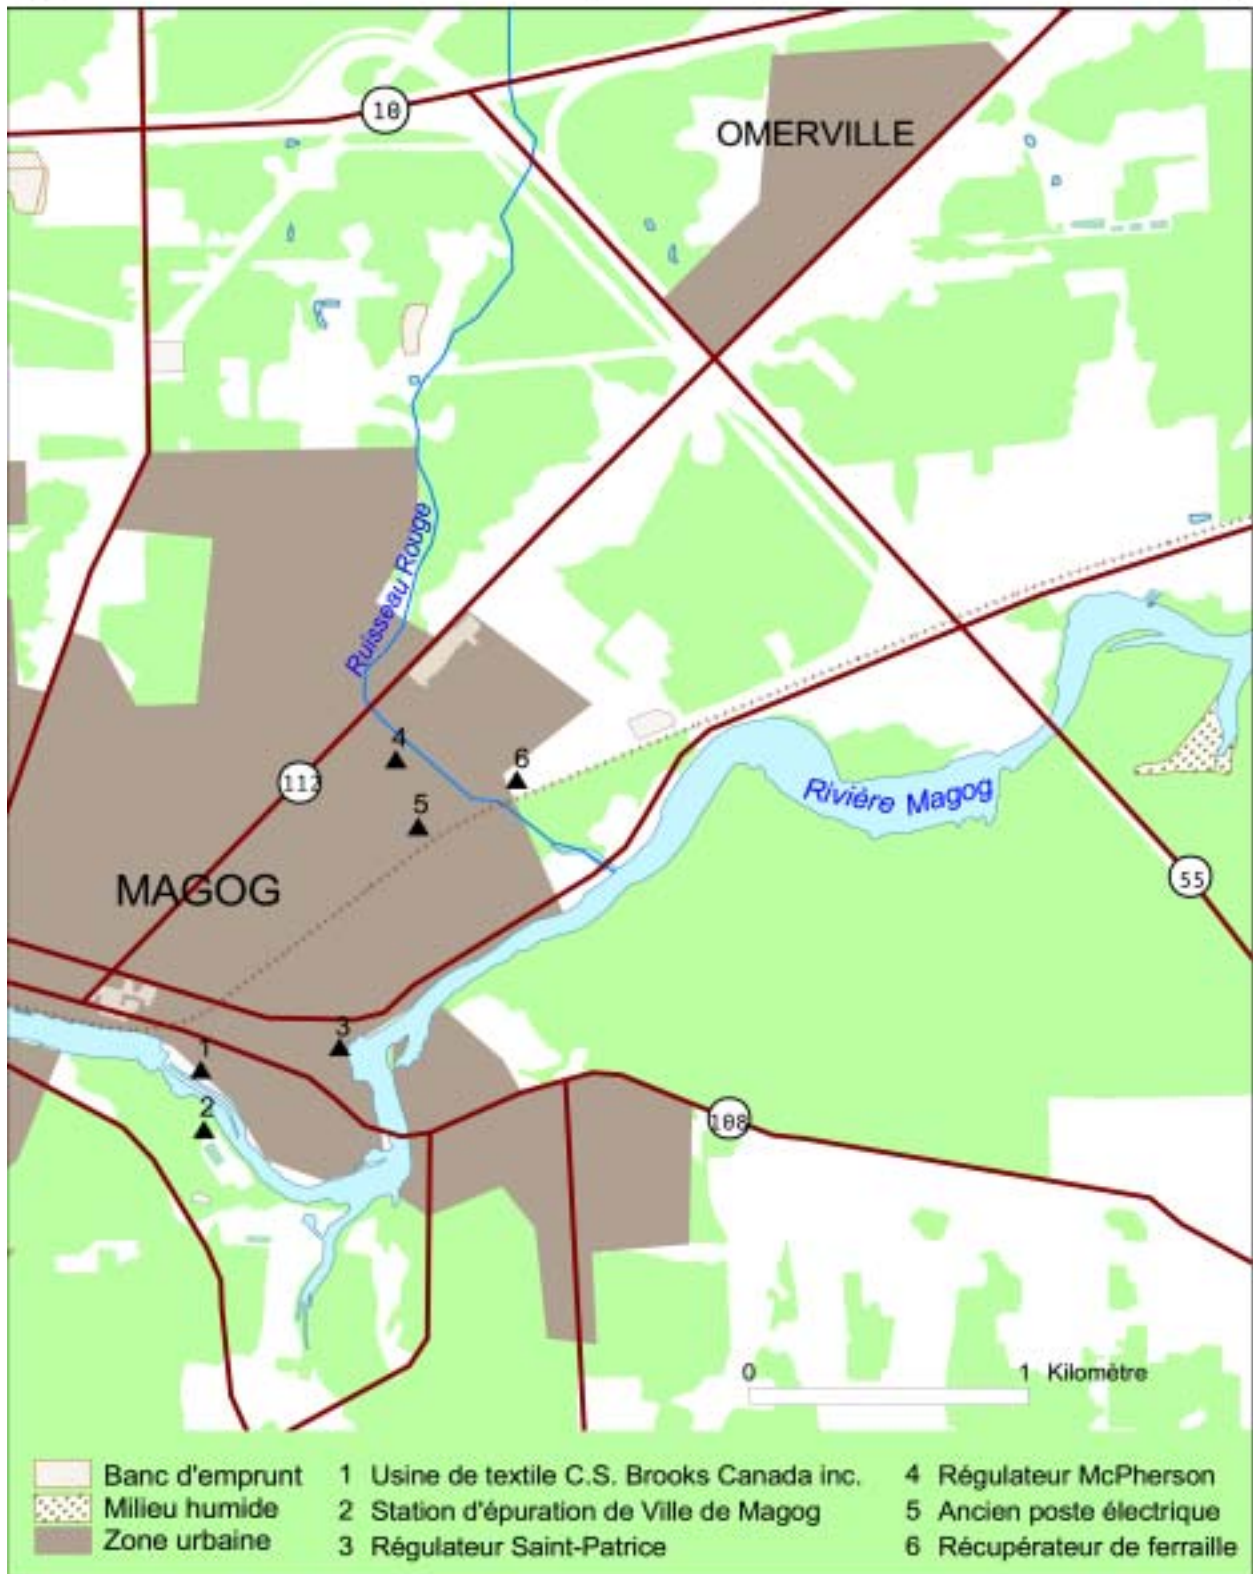
Figure 2.2 Localisation des sources susceptibles de rejeter des BPC vers la rivière Magog

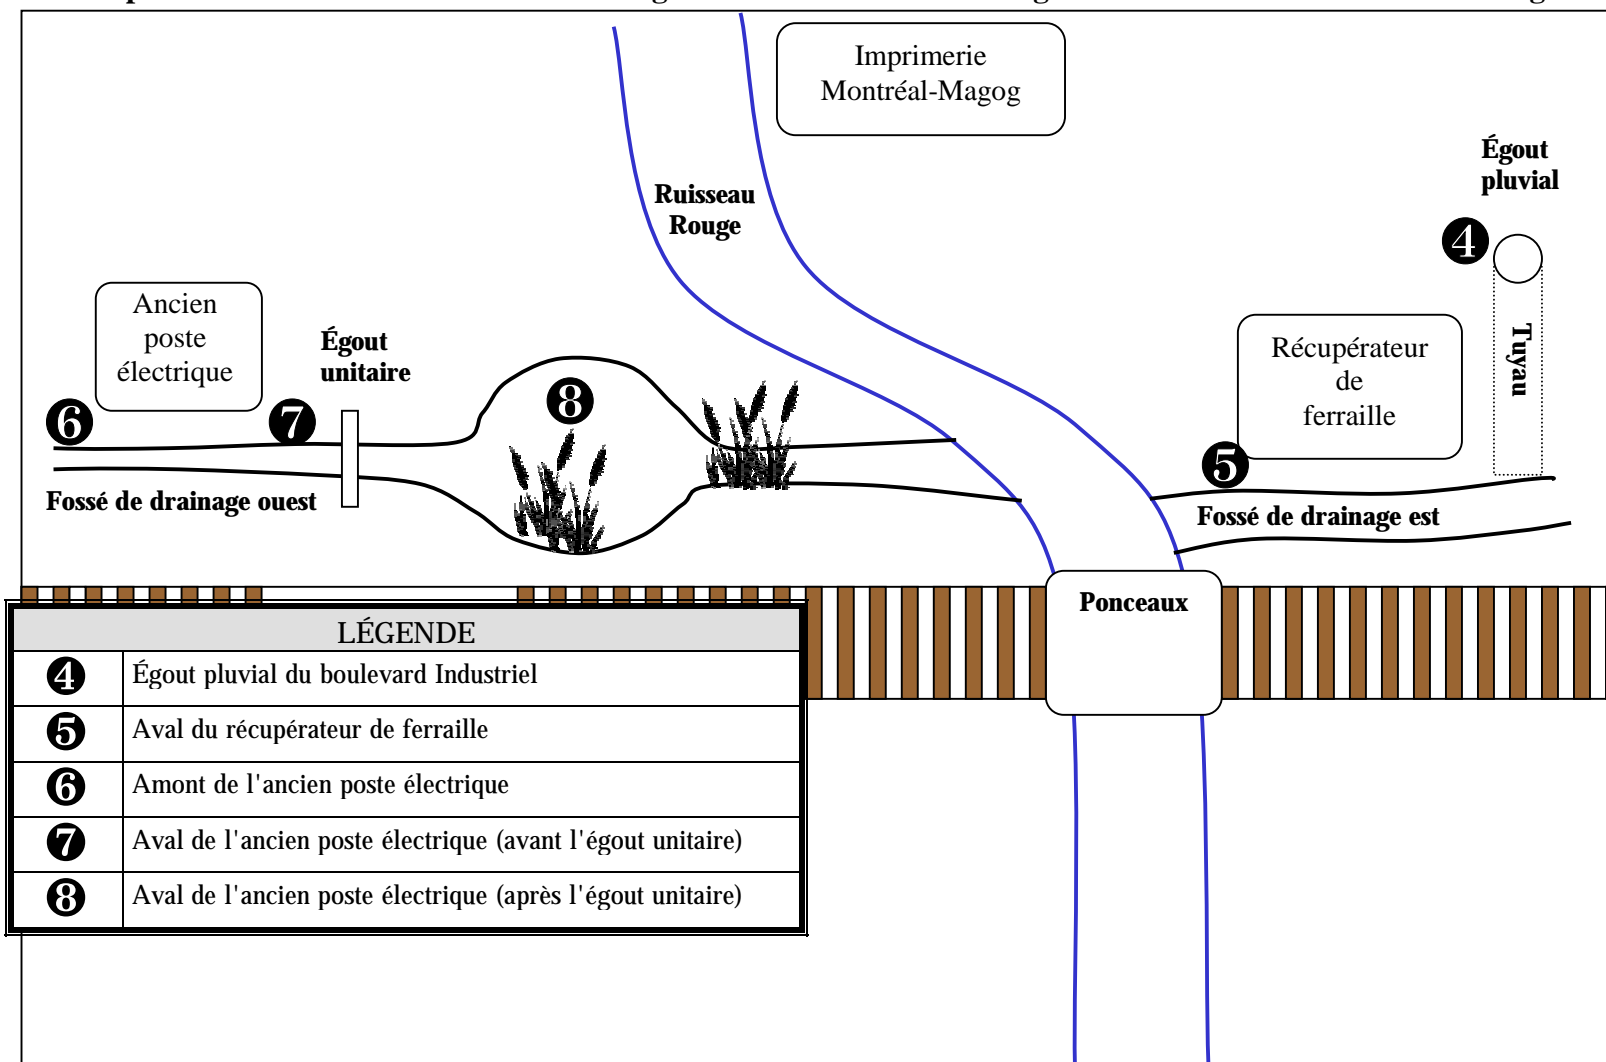
Figure 2.4
Emplacement des stations d'échantillonnage des deux fossés de drainage se déversant dans le ruisseau Rouge

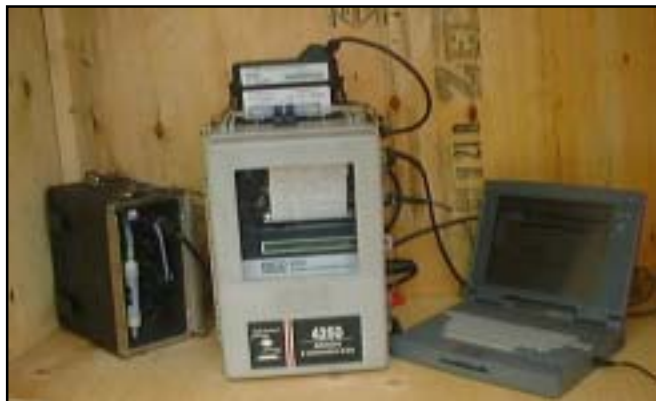
Deux débitmètres à cinémométrie d'air de marque ISCO, modèle 4250, ont été nécessaires pour chacune de ces conduites (figure 2.6). La mesure du débit provient d'une sonde installée au fond de la conduite et qui mesure en continu la hauteur et la vitesse des eaux usées. Des plaques de montage ont permis de fixer la sonde aux parois des conduites. Une vérification de la hauteur transmise par la sonde a été effectuée fréquemment lors des travaux réalisés en 2000.

Figure 2.6
Débitmètres ISCO placés au régulateur Saint-Patrice

Le débitmètre ISCO est muni d'un processeur permettant l'enregistrement des informations pendant plusieurs jours. Pour chaque journée, on peut obtenir un tableau et un graphique des données d'enregistrement permettant une évaluation du débit par période ou par heure. Cet appareil fournit une mesure fiable du débit à l'intérieur d'une conduite fermée tout en évitant le refoulement des eaux usées à l'intérieur du réseau d'égout.

En raison notamment de l'accumulation de sable et d'autres sédiments au-dessus de la sonde qui se trouve à l'extrémité de la conduite de 1524 mm située en amont, aucune mesure de débit n'a pu être obtenue dans cette conduite en 1999. Des corrections ont été apportées afin d'évaluer l'apport des débordements à partir du régulateur Saint-Patrice. Le repositionnement de la sonde a permis la récolte de mesures de débit pour l'année 2000. De plus, la sonde a été fixée sur le côté de la paroi de la conduite, à une distance d'environ 11,5 cm par rapport au fond de la conduite.
