Bilan de la gestion des épisodes de fleurs d'eau d'algues bleu-vert en 2015

Résultats pour les plans d'eau
et les installations de production d'eau potable

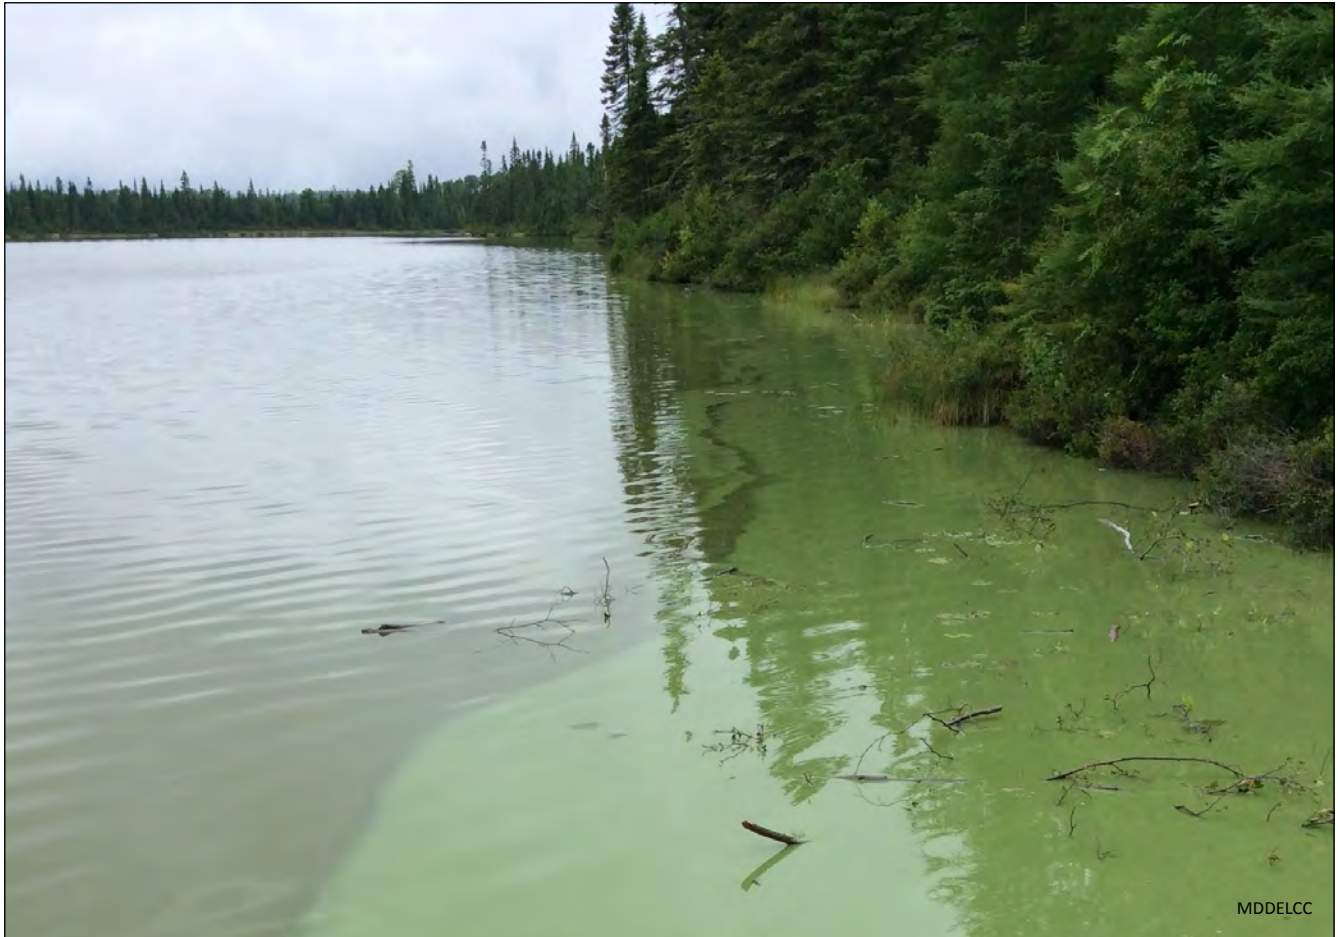
En 2015, le Centre d'expertise en analyse environnementale du Québec (CEAEQ) a analysé 171 échantillons provenant des plans d'eau pour y dénombrer les algues bleu-vert. Un total de 493 heures de travail de laboratoire a été consacré à ces analyses, pour un coût total de 46 194 \$.
