## Diminution des concentrations de plusieurs substances toxiques dans la rivière Yamaska Nord à la suite d'interventions d'assainissement industriel à Granby

BERRYMAN, D. et F. ROCHELEAU. 2009. *Diminution des concentrations de plusieurs substances toxiques dans la rivière Yamaska Nord à la suite d'interventions d'assainissement industriel à Granby*. Québec, ministère du Développement durable, de l'Environnement et des Parcs, Direction du suivi de l'état de l'environnement et Direction régionale de l'analyse et de l'expertise de l'Estrie et de la Montérégie, 5 p.

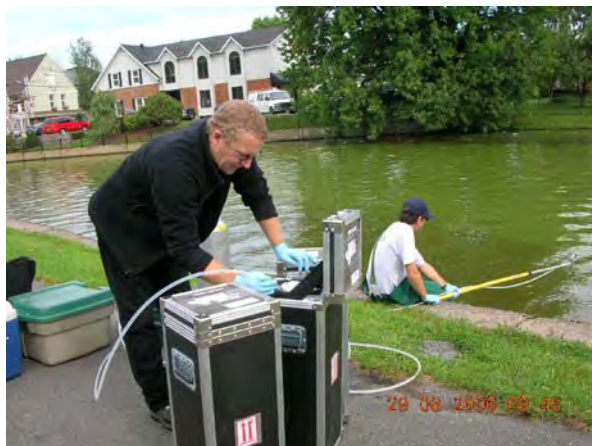
**Photo 1 – Échantillonnage à la station en amont de Granby le 29 août 2006.** La mesure des BPC, des dioxines et furanes chlorés, des HAP et de certains autres contaminants requiert le remplissage de 3 contenants de 18 litres en acier inoxydable. L'échantillon est prélevé à l'aide d'une pompe et d'un boyau qui permettent d'acheminer l'eau directement dans les contenants, lesquels sont placés dans des caissons de protection. Lors de cette tournée d'échantillonnage, l'exutoire du lac Boivin était envahi par des cyanobactéries.

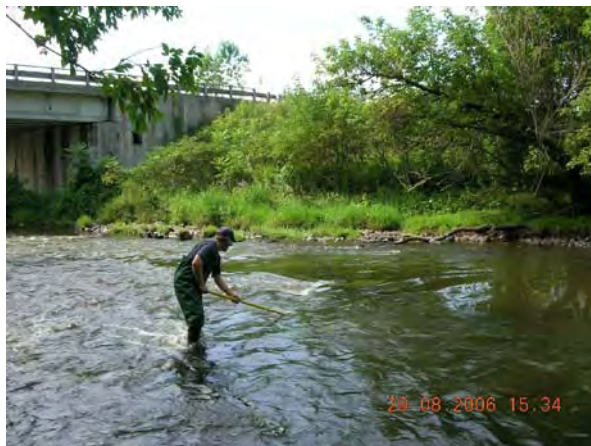
**Photo 2 – Échantillonnage à la station en aval de Granby le 29 août 2006.** Certains contaminants peuvent être analysés dans de plus petits volumes d'eau. L'échantillonnage se fait alors à l'aide d'une bouteille fixée à l'extrémité d'une perche.

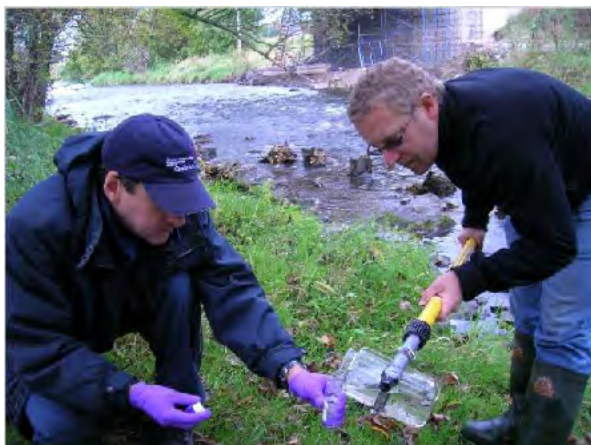
**Photo 3 – Échantillonnage à la station en aval de Granby le 26 septembre 2006.** Transvasement d'eau vers une petite bouteille prévue pour l'analyse des composés organiques volatils.

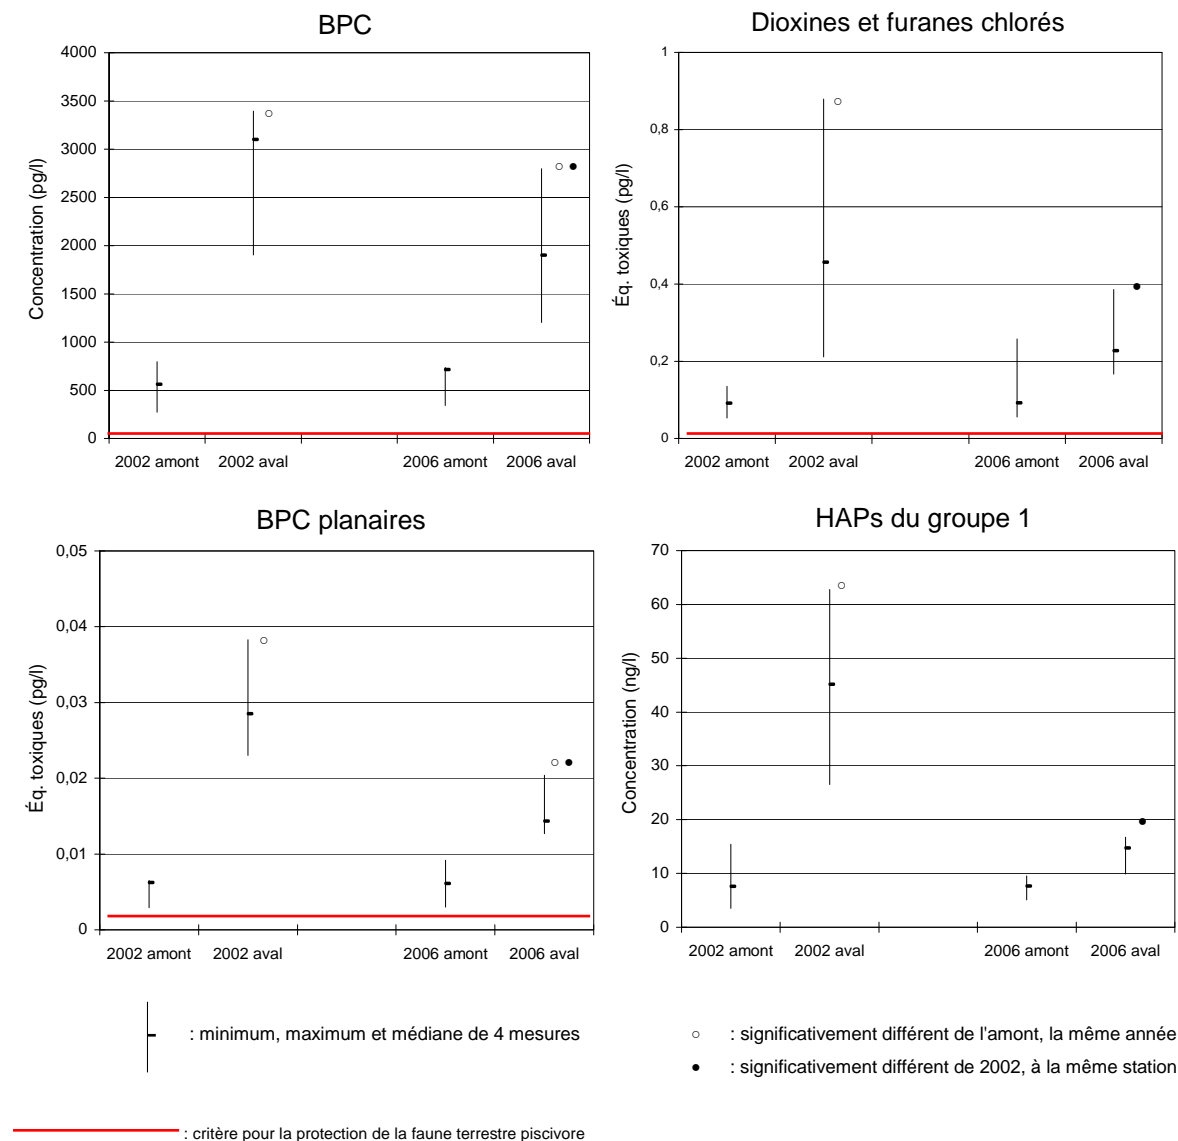
**Figure 2 Concentrations de BPC, de dioxines et furanes chlorés, de BPC planaires et de HAP du groupe 1 en amont et en aval de Granby en 2002 et en 2006**

Un grand nombre de ces contaminants affichent une diminution des concentrations de 2002 à 2006 à la station située en aval de Granby. C'est le cas, notamment, des BPC, des BPC planaires, des dioxines et furanes chlorés et des HAP du groupe 1 (cancérogènes). Comme le montre la figure 2, les concentrations de ces contaminants ont diminué à la station d'échantillonnage située en aval de Granby alors que les teneurs à la station en amont sont restées inchangées.

Les résultats pour les BPC et les dioxines et furanes chlorés montrent que malgré les diminutions de concentrations, celles-ci demeurent suffisamment élevées pour dépasser les critères de qualité de l'eau pour la protection de la faune terrestre piscivore (figure 2). Ces dépassements de critères signifient qu'après leur bioaccumulation dans la chaîne alimentaire, les BPC et les dioxines et furanes chlorés pourraient atteindre des niveaux nuisibles pour les
